## Oberflächenfestigkeit, Oberflächenbehandlung von KBS Fließmörteln

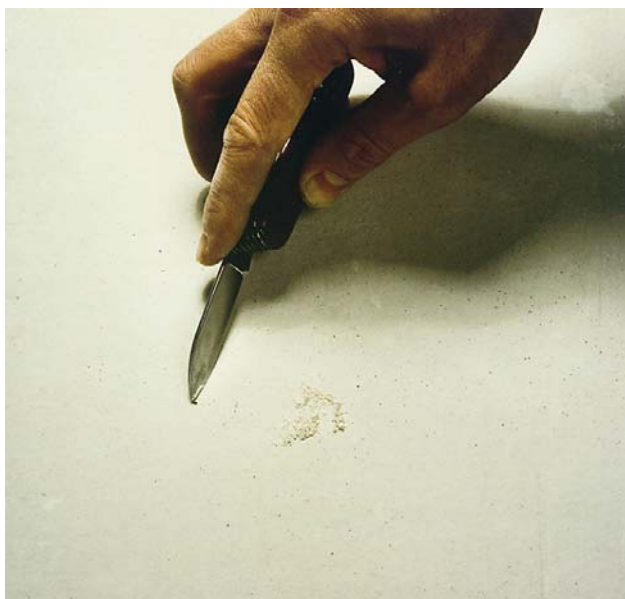
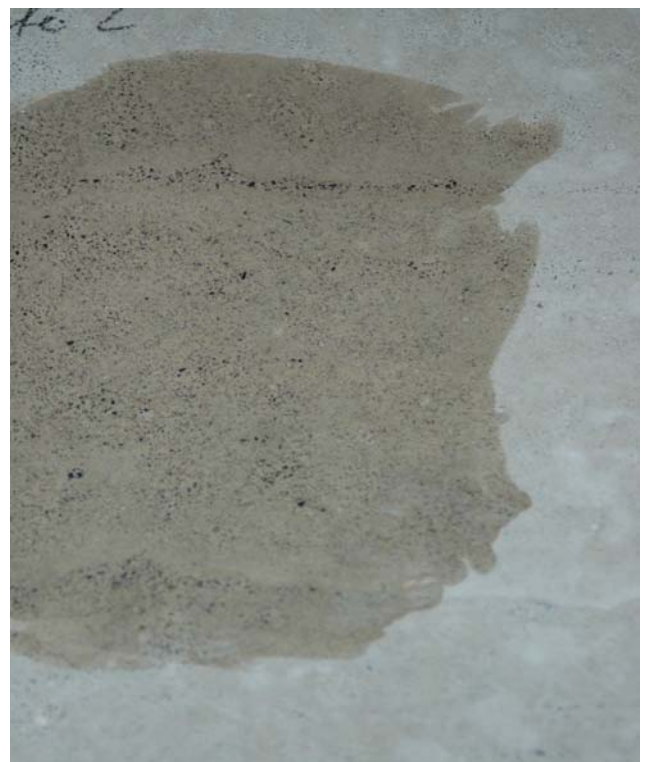
### Kornaufbau

Wichtig für eine gute Oberflächenqualität ist der Kornaufbau. Durch leichtes Schaben mit einem Messer kann man feststellen, ob das Zuschlagskorn bis oben vorhanden ist. Durch Benetzung mit etwas Wasser ist das Korn besser sichtbar.

Benetzung mit Wasser  
Korn sichtbar

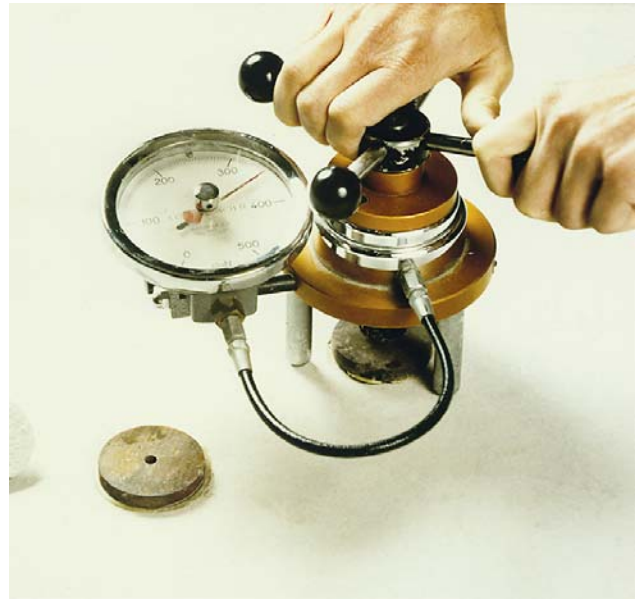
Für die Messung der Haftzugfestigkeit werden Metallscheiben mit einem Durchmesser von 50 mm aufgeklebt. Nach dem Aushärten des Klebers werden die Metallstempel mit einem Haftzuggerät (z.B. SATTEC oder DYNAESTRICH) bei gleichmässiger Steigerung der Zugkraft abgezogen. Es wird die Kraft pro Flächeneinheit angegeben ( $\text{N}/\text{mm}^2$ ).

Mit dem Bruchbild des Ausrisses können auch Rückschlüsse auf die Oberflächenqualität gezogen werden.

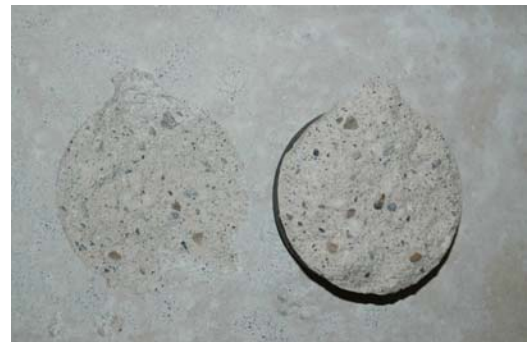
Korn am Ausriss sichtbar

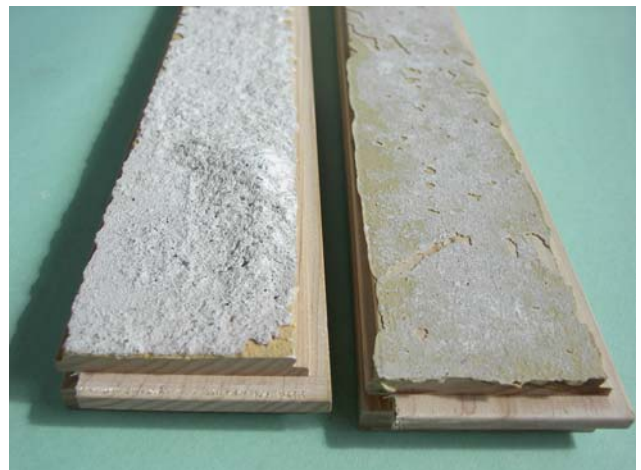
## Probeverklebung

Eine Fliese oder ein Parkettstück wird entsprechend dem späteren Aufbau auf den Unterlagsboden aufgeklebt. Nach der Aushärtung wird die Fliese oder das Parkettstück mit Hammer und Meissel abgeschlagen. Verläuft der Bruch 1-2 mm oder tiefer im Unterlagsboden und ist Korn sichtbar, hat der Boden eine gute Oberflächenqualität (linkes Holz).

Bei mehligten Oberflächen ist nur eine puderige Schicht am Kleber erkennbar (rechtes Holz). Korn ist nicht vorhanden.
